24-1412 - WKB Vrijstaande woning Ringkade 3 Beneden-Leeuwen_Controlemoment_02_10-06-2025

Project: WKB Vrijstaande woning Ringkade 3 te Beneden-Leeuwen

Werfadres: Ringkade 3, - Beneden-Leeuwen

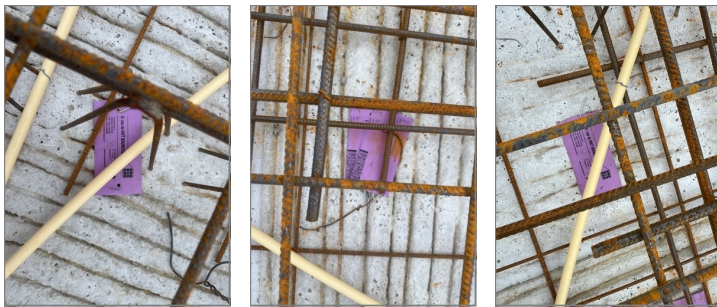
1.03 Auteur: **ASBO BV**
Titel: 910.02.01Maak een foto van de productiesticker van de 1e verdiepingvloer breedplaat
Lijst: 9101e verdieping breedplaat
Status: **Gecheckt**

Zie bijgevoegde foto's

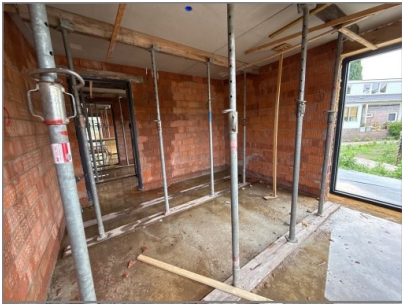
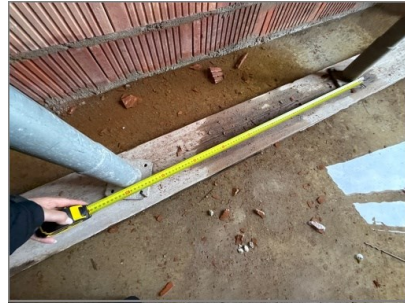
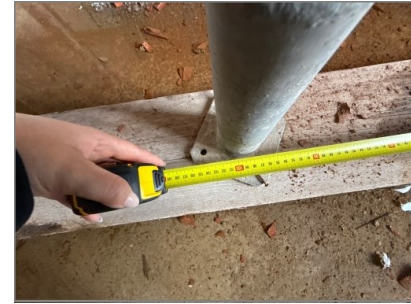
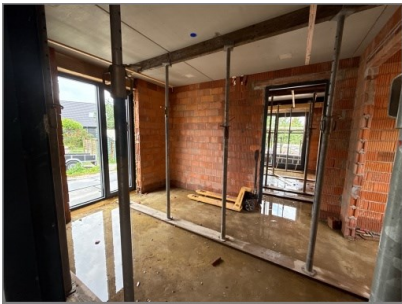
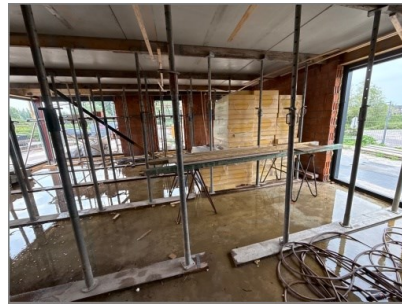
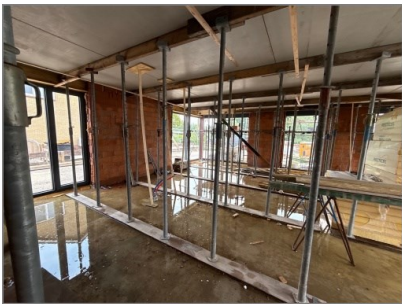
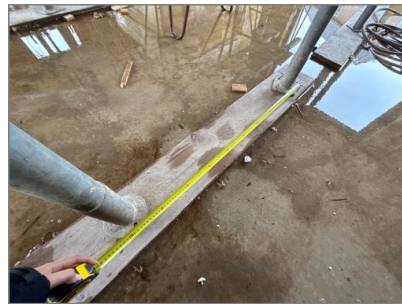
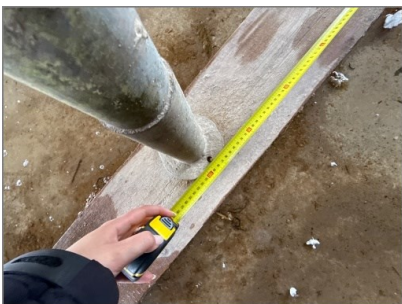
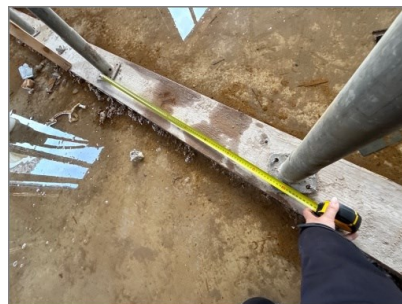
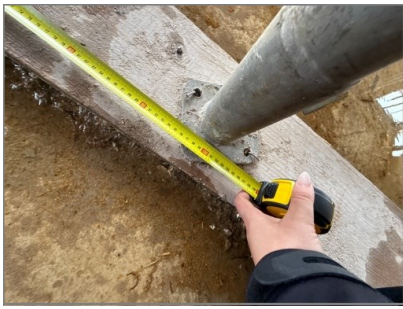
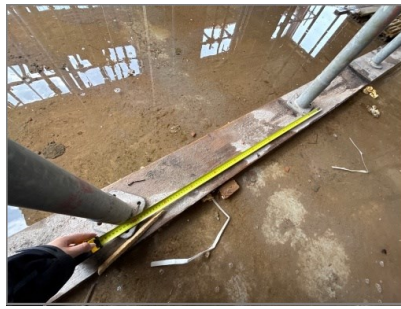
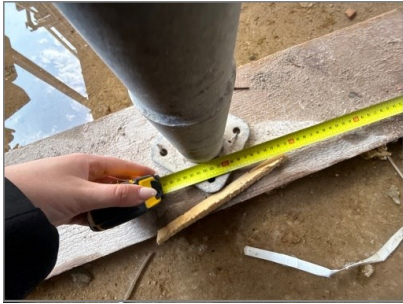
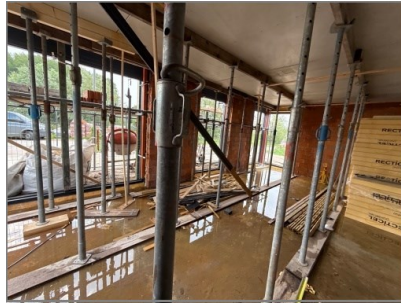
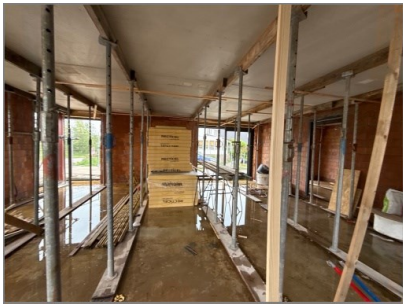
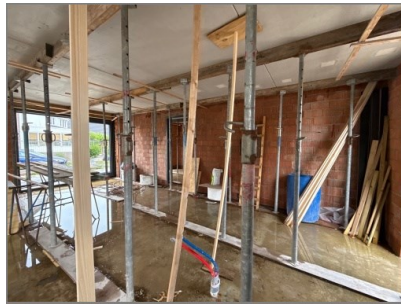
1.04 Auteur: **ASBO BV**
Titel: 910.03.01Controleer of het stempelplan is uitgevoerd volgens voorschriften fabrikant
Lijst: 9101e verdieping breedplaat
Status: **Gecheckt**

Voldoet conform stempelplan.

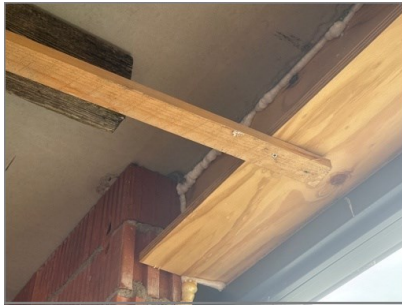
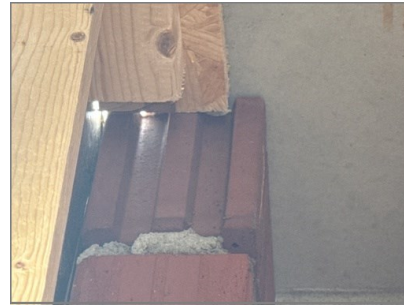
1.06 Auteur: **ASBO BV**
Titel: 910.05.01Controleer de oplegging van de vloeren
Lijst: 9101e verdieping breedplaat
Status: **Gecheckt**

Voldoet, voldoende oplegging.

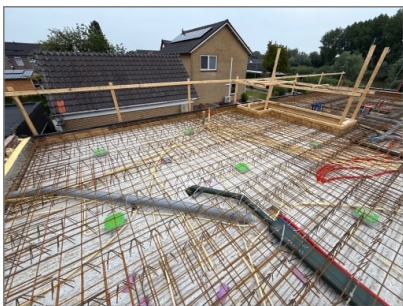
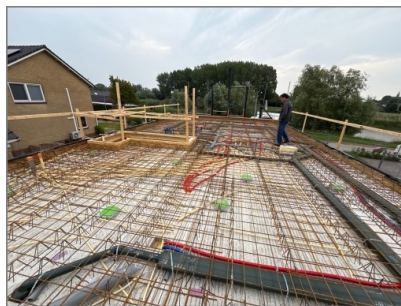
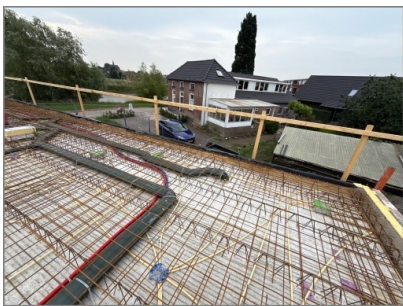
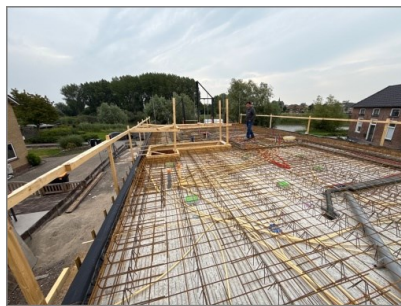
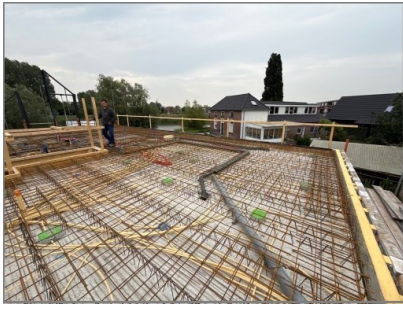
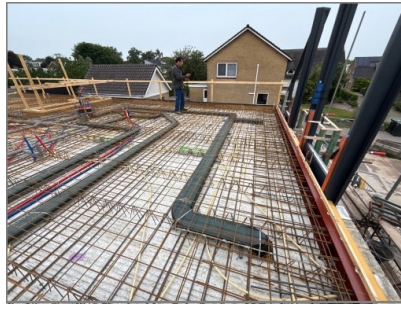
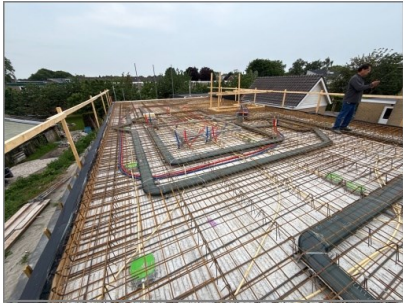
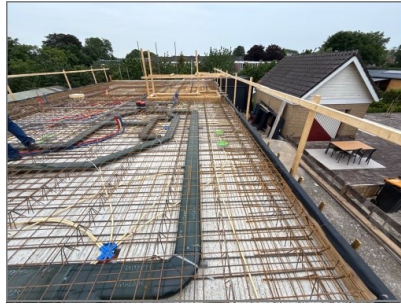
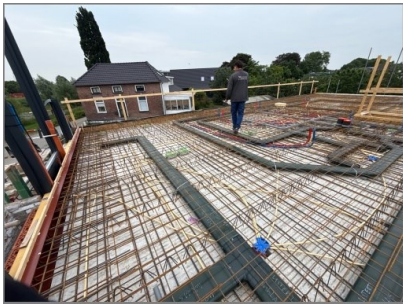
1.07 Auteur: **ASBO BV**
Titel: 910.06.01Maak een overzichtsfoto van de vloer
Lijst: 9101e verdieping breedplaat
Status: **Gecheckt**

Zie bijgevoegd de overzichtsfoto's.

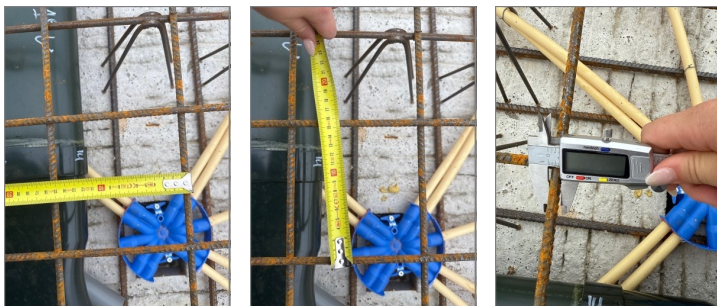
1.09 Auteur: **ASBO BV**
Titel: 910.06.03Controleer de laslengten
Lijst: 9101e verdieping breedplaat
Status: **Gecheckt**

De laslengten voldoen conform tekenwerk.

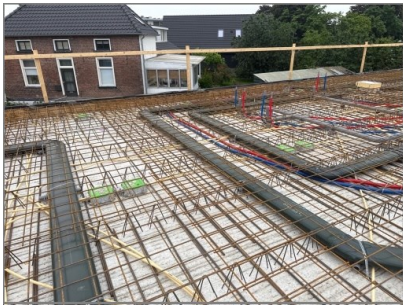
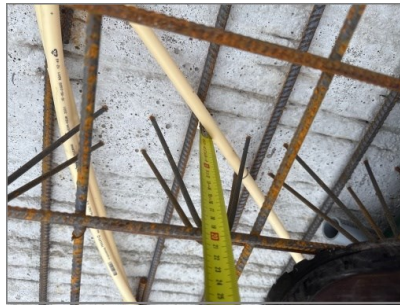
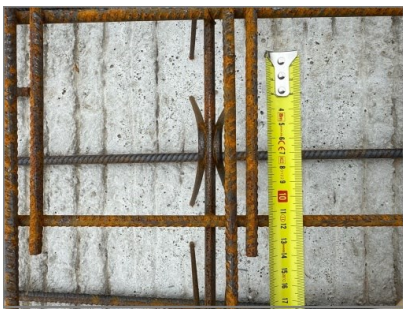
1.11 Auteur: **ASBO BV**
Titel: 910.06.05Controleer aanwezigheid voldoende afstandhouders en supporten
Lijst: 9101e verdieping breedplaat
Status: **Gecheckt**

Voldoet.

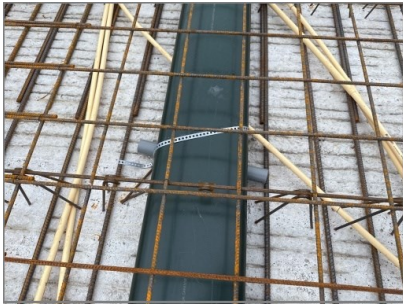
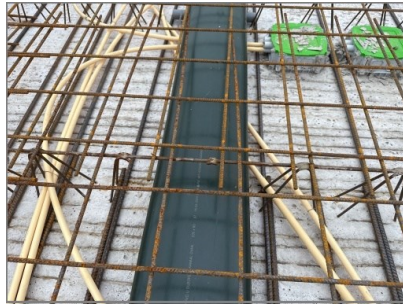
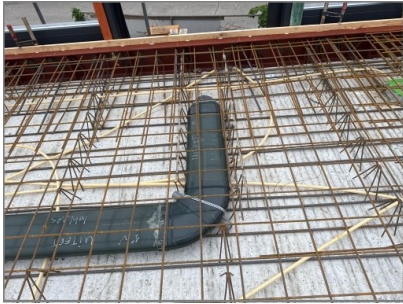
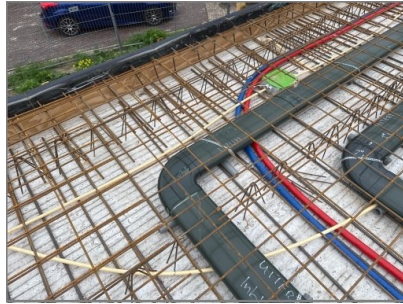
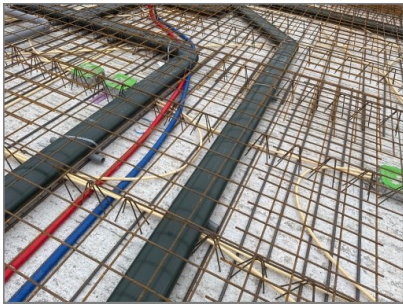
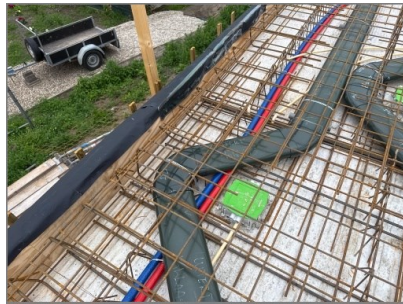
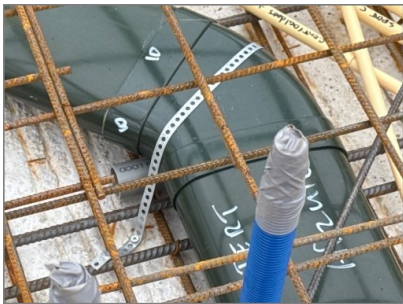
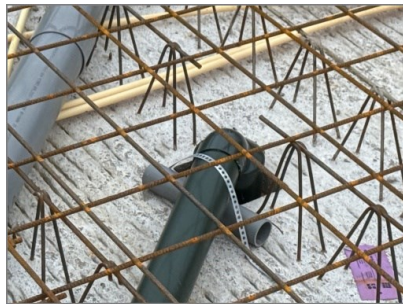
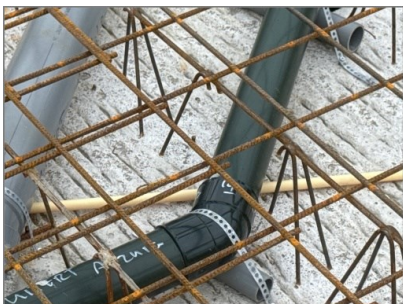
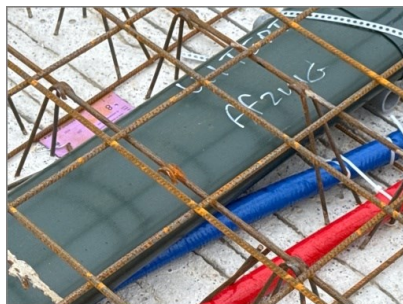
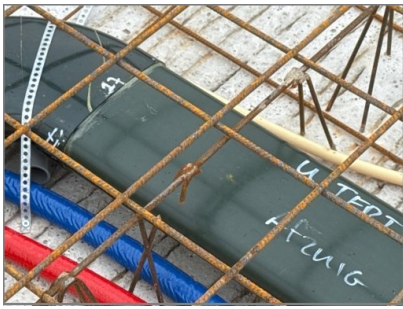
1.12 Auteur: **ASBO BV**
Titel: 910.06.06Controleer of de tralieliggers zijn doorgeknipt en of de voorgeschreven maatregelen van de fabrikant voor het doorknippen van de tralie ligger zijn uitgevoerd
Lijst: 9101e verdieping breedplaat
Status: **Gecheckt**

Voldoet conform voorschriften leverancier.

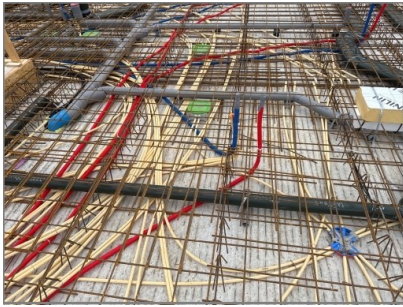
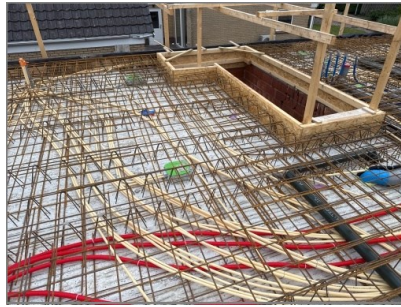
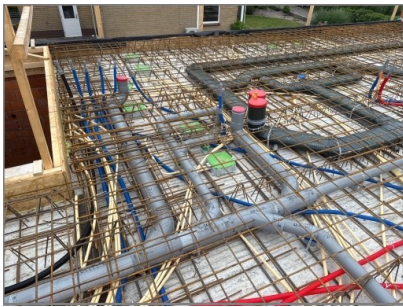
1.14 Auteur: **ASBO BV**
Titel: 910.06.08Controleer de onderbrekingen van de wapening
Lijst: 9101e verdieping breedplaat
Status: **Gecheckt**

Voldoet.

Voldoende overlap

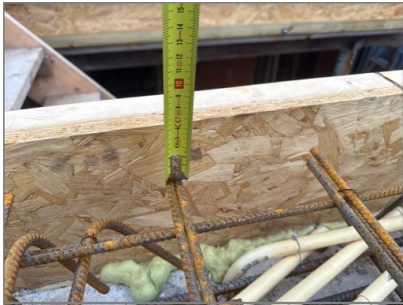
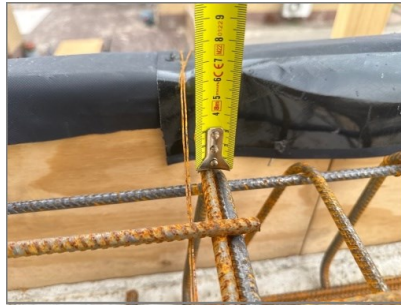
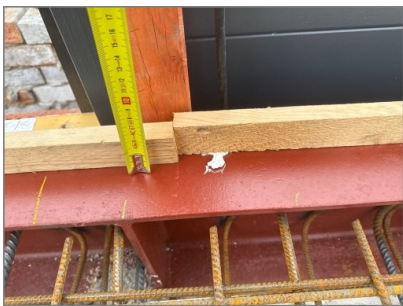
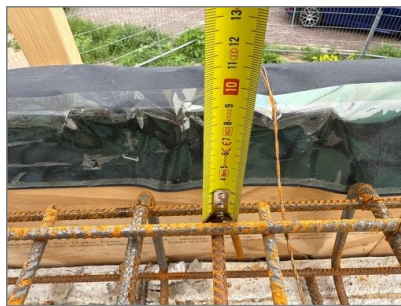
1.15 Auteur: **ASBO BV**
Titel: 910.06.09Controleer de betondekking op de wapening
Lijst: 9101e verdieping breedplaat
Status: **Gecheckt**

Op diverse plaatsen voldoende dekking gemeten. Voldoet.

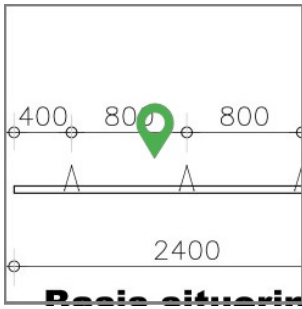
223207-001-TEKENING-A3
gecontroleerd EnB 13-05-2025

1.18 Auteur: **ASBO BV**
Titel: Basisprincipe tralieliggers voldoet.
Lijst: 9101e verdieping breedplaat
Status: **Gecheckt**

Basisprincipe tralieliggers voldoet.

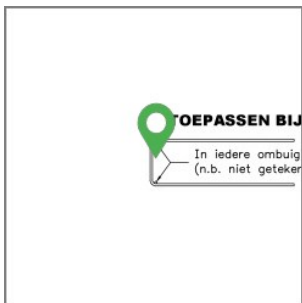
223207-001-TEKENING-A3
gecontroleerd EnB 13-05-2025

Voldoet conform detaillering.

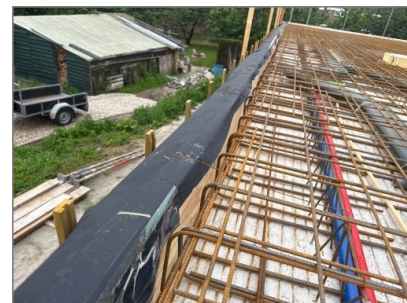
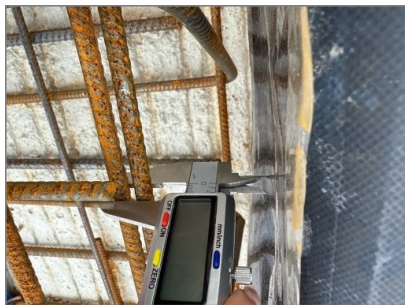
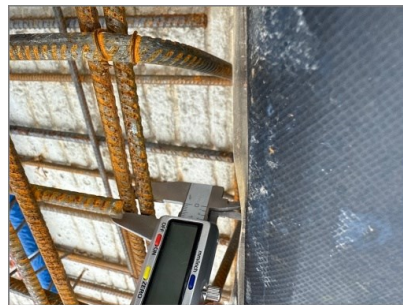
Extra wapening rond 8 t.h.v. Haarspelden toegepast.

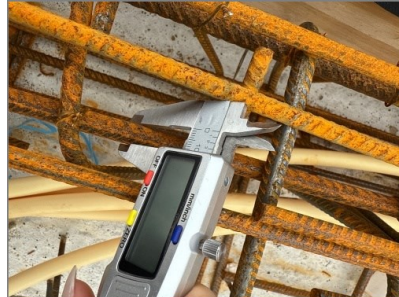
1.20 Auteur: **ASBO BV**
Titel: 2x rond 10
Lijst: 9101e verdieping breedplaat
Status: **Gecheckt**
2x rond 10

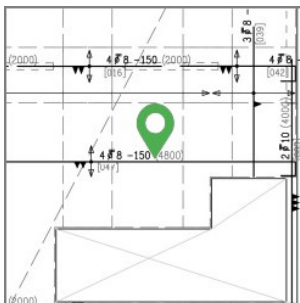
223207-001-TEKENING-A3
gecontroleerd EnB 13-05-2025

1.21 Auteur: **ASBO BV**
Titel: 4x rond 8
Lijst: 9101e verdieping breedplaat
Status: **Gecheckt**
4x rond 8
1.21 - ASBO BV

Voldoet conform tekenwerk.

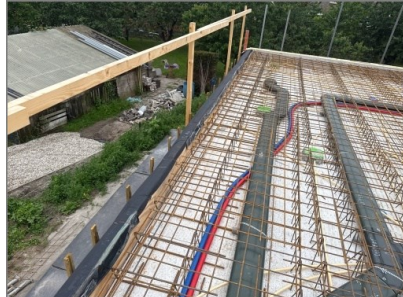
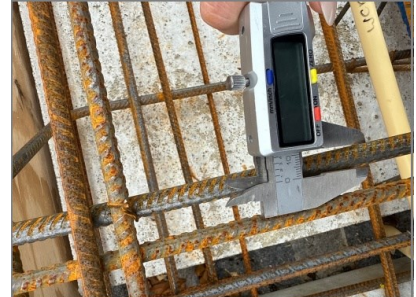
1.22 Auteur: **ASBO BV**
Titel: 27 haarspelden rond 10 conform tekenwerk
Lijst: 9101e verdieping breedplaat
Status: **Gecheckt**
27 haarspelden rond 10 conform tekenwerk

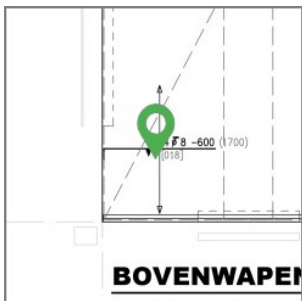
223207-001-TEKENING-A3
gecontroleerd EnB 13-05-2025

1.23 Auteur: **ASBO BV**
Titel: 4x rond 8 voldoet conform tekenwerk
Lijst: 9101e verdieping breedplaat
Status: **Gecheckt**
4x rond 8 voldoet conform tekenwerk

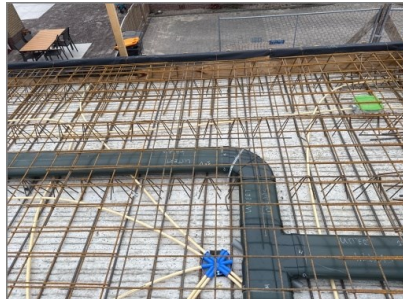
5x rond 8

Voldoet conform tekenwerk.

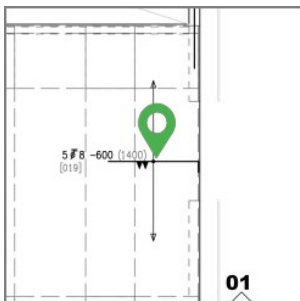
223207-001-TEKENING-A3
gecontroleerd EnB 13-05-2025

1.25 - ASBO BV

voldoet.

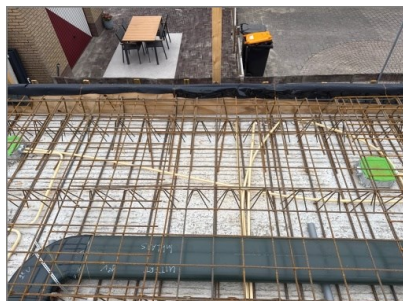
5x rond 8, voldoet conform tekenwerk

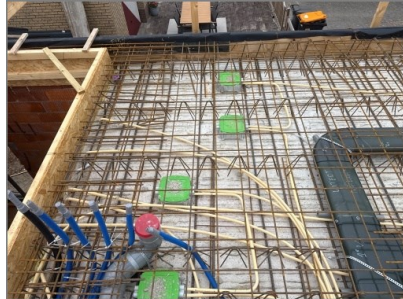
1.26 Auteur: **ASBO BV**
Titel: 7x rond 8 conform tekenwerk
Lijst: 9101e verdieping breedplaat
Status: **Gecheckt**
7x rond 8 conform tekenwerk

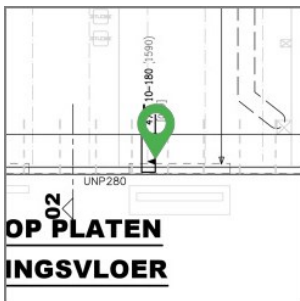
223207-001-TEKENING-A3
gecontroleerd EnB 13-05-2025

1.27 Auteur: **ASBO BV**
Titel: 47x rond 10
Lijst: 9101e verdieping breedplaat
Status: **Gecheckt**
47x rond 10
1.27 - ASBO BV
Voldoet conform tekenwerk.

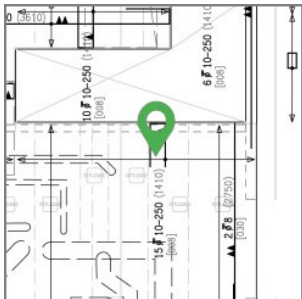
223207-001-TEKENING-A3
gecontroleerd EnB 13-05-2025

1.28 - ASBO BV

Voldoet.

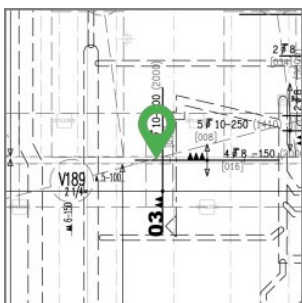
223207-001-TEKENING-A3
gecontroleerd EnB 13-05-2025

1.29 Auteur: **ASBO BV**
Titel: 26 stuks rond 10 conform tekenwerk
Lijst: 9101e verdieping breedplaat
Status: **Gecheckt**

26 stuks rond 10 conform tekenwerk

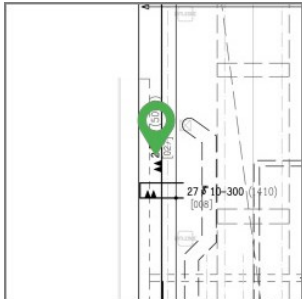
223207-001-TEKENING-A3
gecontroleerd EnB 13-05-2025

1.30 - ASBO BV

Voldoet conform tekenwerk

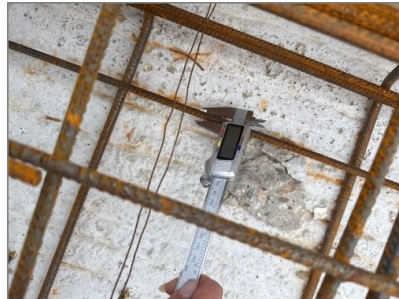
2x rond 8

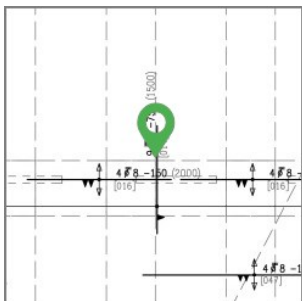
223207-001-TEKENING-A3
gecontroleerd EnB 13-05-2025

1.31 Auteur: **ASBO BV**
Titel: 9x rond 8 conform tekenwerk
Lijst: 9101e verdieping breedplaat
Status: **Gecheckt**

9x rond 8 conform tekenwerk

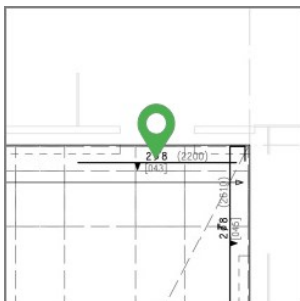
223207-001-TEKENING-A3
gecontroleerd EnB 13-05-2025

1.33 - ASBO BV

Voldoet conform tekenwerk

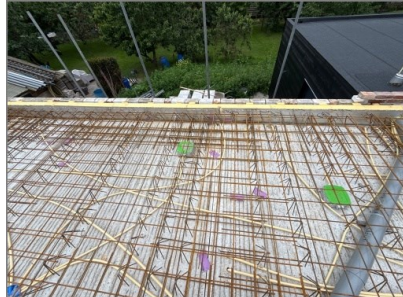
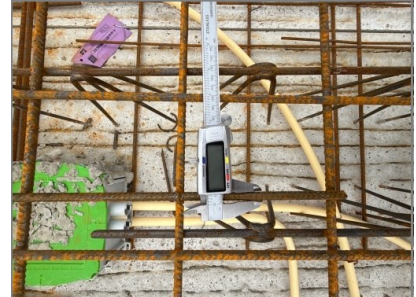
12x rond 8 conform tekenwerk toegepast.

Voldoet.

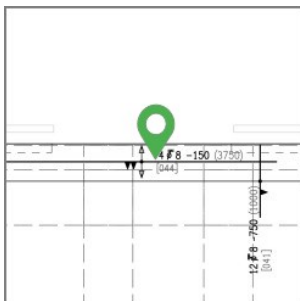
223207-001-TEKENING-A3
gecontroleerd EnB 13-05-2025

1.35 Auteur: **ASBO BV**
Titel: 4x rond 8 conform tekenwerk
Lijst: 9101e verdieping breedplaat
Status: **Gecheckt**

4x rond 8 conform tekenwerk
